Rapport de mission de repérage des peintures au plomb avant Travaux

rénovation et modification du local télécom

Dénomination	Bâtiment SNCF BV Givors Canal
Adresse complète :	Avenue du 11 novembre 1918, 69700 Givors
Date du PC ou date de construction :	inconnu
Fonction principale du bâtiment :	bâtiment télécom et bureaux

Date de commande	16 décembre 2019
Date d'exécution du repérage :	28 janvier 2020
Date de signature du rapport de repérage	13 février 2020

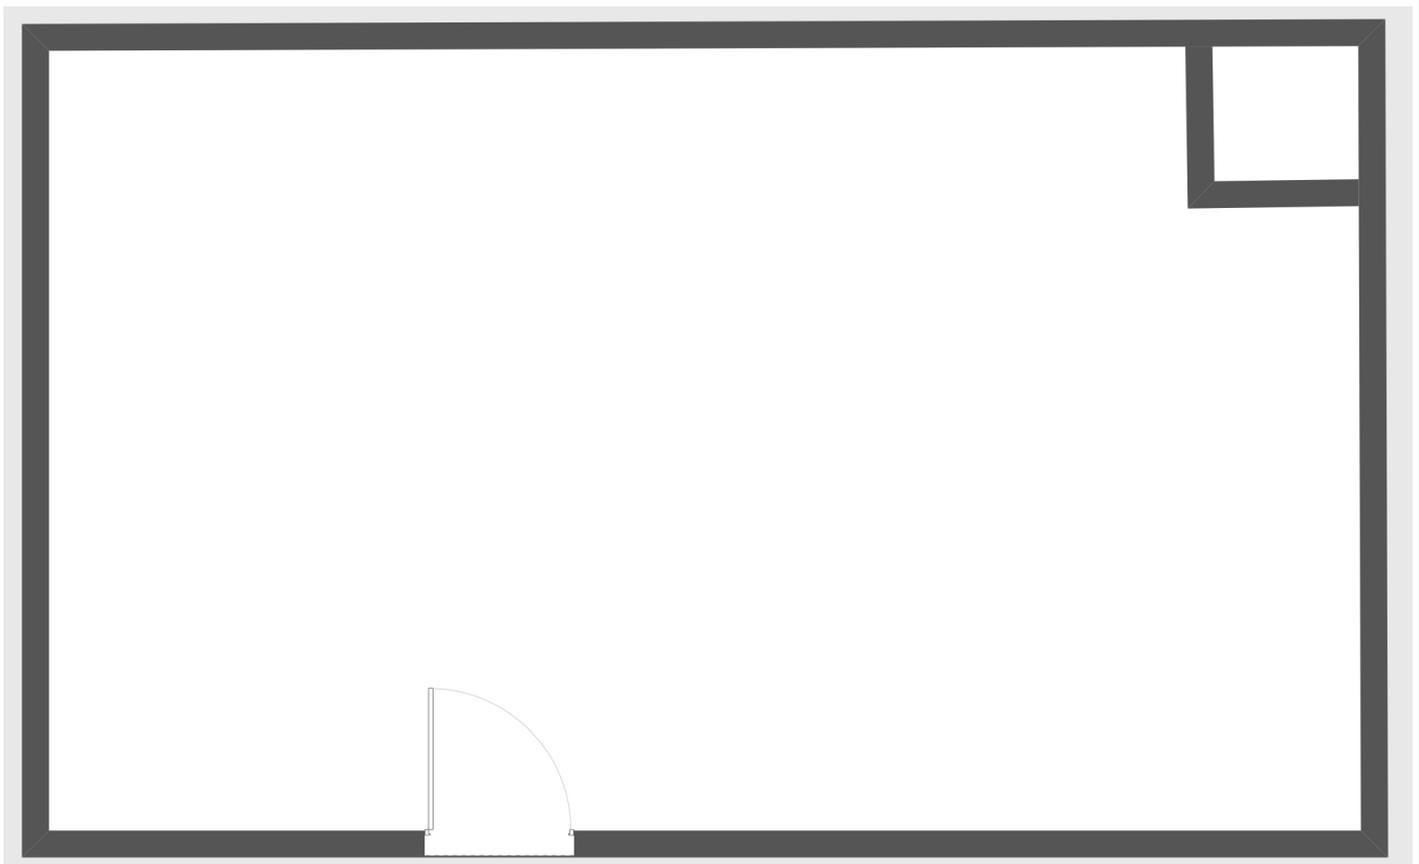
Locaux non visité ou non accessible .	ABSENCE
★	Concentration supérieur a 1 mg/cm ² sur huisserie et accessoires	ABSENCE
■	Concentration supérieur a 1 mg/cm ² sur unité de diagnostique au sol	ABSENCE
▲	Concentration supérieur a 1 mg/cm ² sur unité de diagnostique plafonnier	ABSENCE

Absence de peinture contenant du plomb sur cette partie du bâtiment diagnostiqué

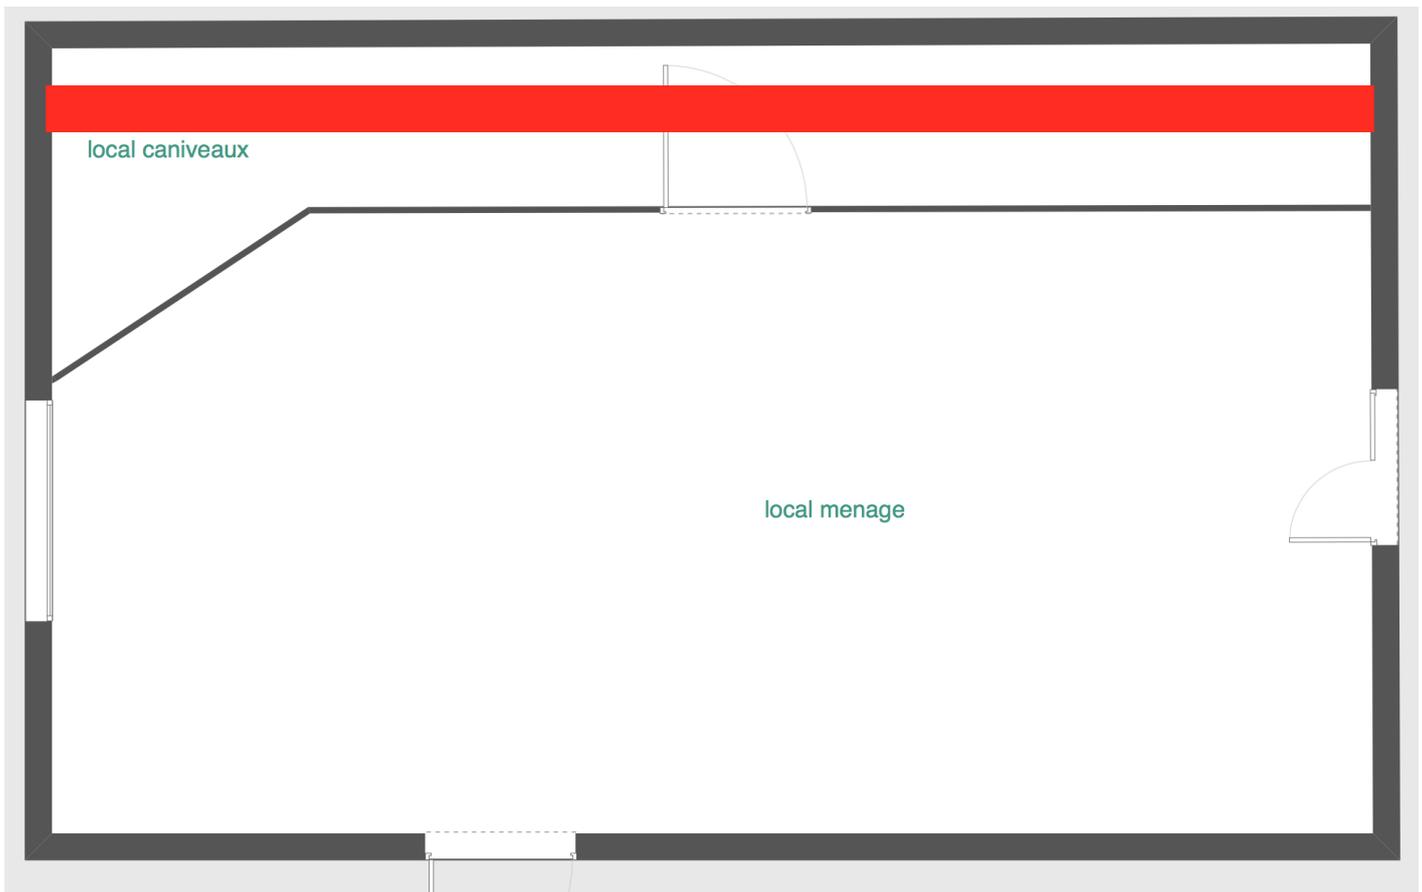
M 21	local caniveau	sol	caniveau	acier	peinture	4,1	renvoyer vers l'entreprise*
M 22	local caniveau	plafond	plafond	plâtre	peinture	0,0	renvoyer vers l'entreprise*

Locaux non visité ou non accessible .	ABSENCE
★	Concentration supérieur a 1 mg/cm2 sur huisserie et accessoires	ABSENCE
■	Concentration supérieur a 1 mg/cm2 sur unité de diagnostique au sol	M21
▲	Concentration supérieur a 1 mg/cm2 sur unité de diagnostique plafonnier	ABSENCE

Présence de peinture contenant du plomb sur cette partie du bâtiment diagnostiqué
